### Úsek 02 (staničení 459 - 732 m)

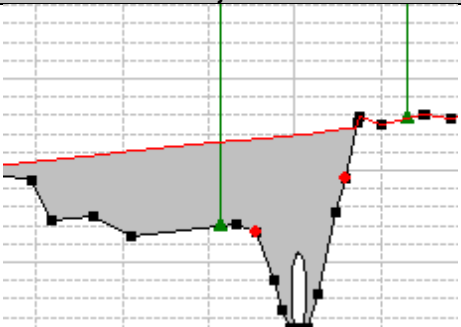
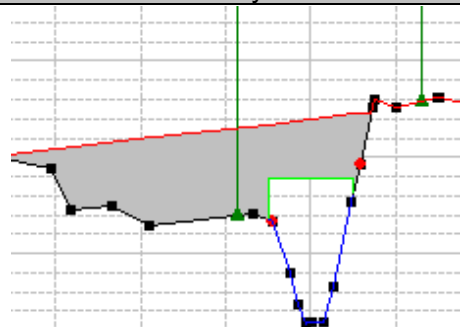
tab. 2 – Návrhové parametry rekonstrukce objektu č.1

Rekonstrukce objektu č. 1	
Základní parametry	
Světlá šířka pole	10 m
Horní hrana mostovky	231,55 m n. m.
Dolní hrana mostovky	232,83 m n. m.
Kóta dna	228,43 m n.m.
Šířka ve dně	Navazující na přilehlé koryto
Sklon svahů	Navazující na přilehlé koryto
Stávající stav	Návrhový stav

Parametry rekonstruovaného mostu jsou ve smyslu dodržení rezervy od dolní hrany mostovky při návrhovém průtoku v souladu s normou ČSN 736201. Mostní konstrukce je uvažována tak, aby nebyl omezen průtočný profil.

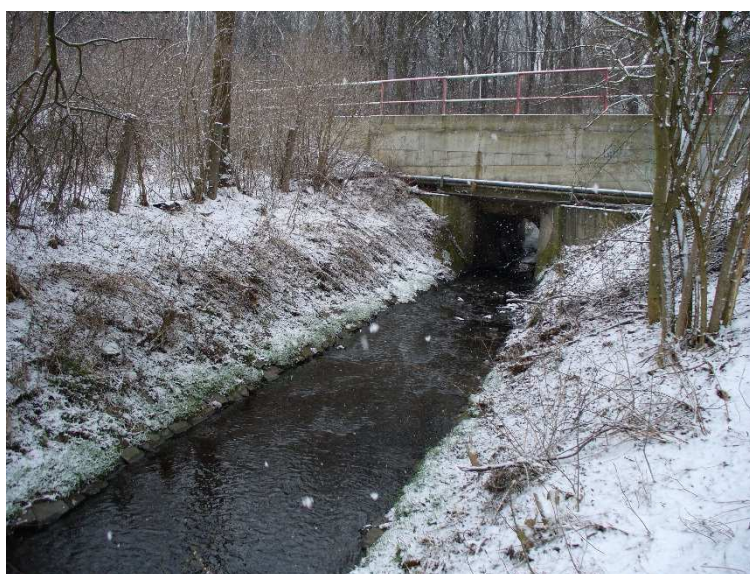
obr. 4 – úsek 02, pohled po proudu na objekt č. 1, navržený k rekonstrukci

Návrhy se zabývají jednak rekonstrukcí zmíněného mostu – objektu č. 1 a dále přírodě blízkou úpravou koryta v rozsahu tohoto úseku.

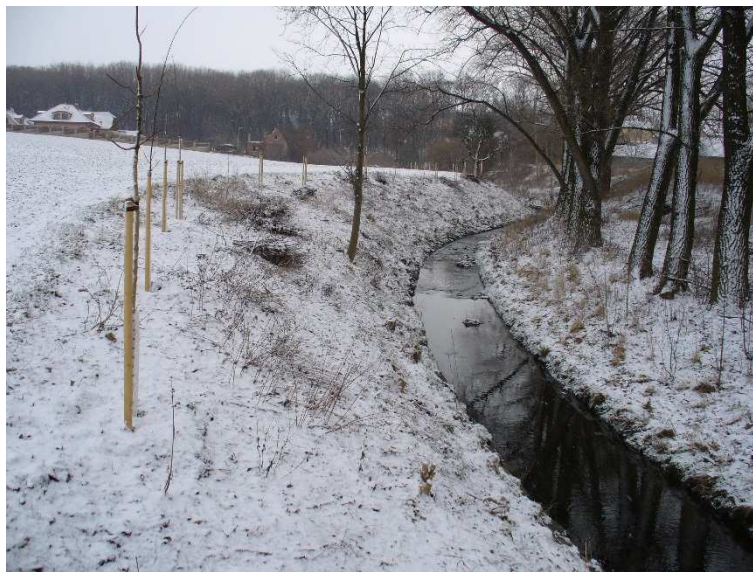
obr. 5 – úsek 02, pohled po proudu od cestního mostu (objekt č. 2)

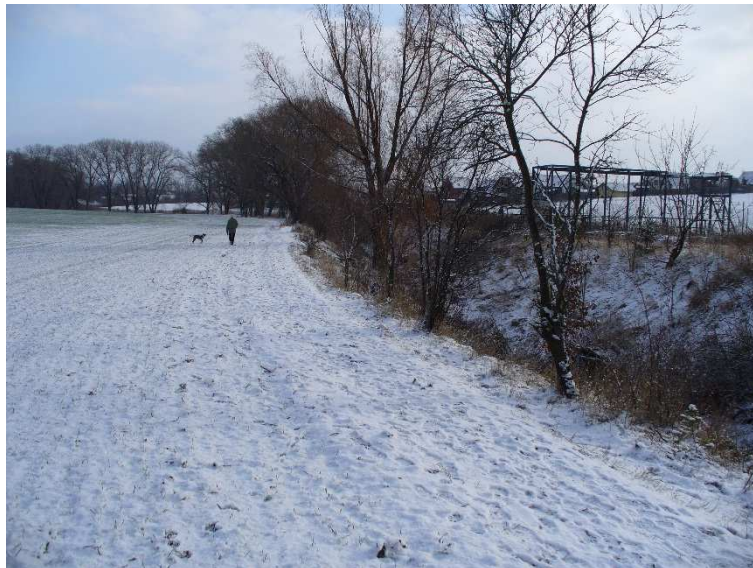
obr. 7 – úsek 03, pohled po proudu od křížení s VTL plynovodem na dolním okraji Čakovic

V současnosti je koryto zahloubené, napřímené, opevněné ve dně a březích kamennou dlažbou / rovnaninou. Břehy jsou pokryty travním porostem, v dolní části úseku se nacházejí vzrostlé stromy na obou březích. Přilehlé pozemky jsou obdělávány až k břehové hraně. Ve svahu pravého břehu vede kanalizace, která se stává pro návrhy opatření limitujícím faktorem. Z povodňového hlediska dochází ke zpětnému vzduťi nekapacitním objektem č. 2. Při průtoku  $Q_{100}$  dokonce dochází k přelévání mostovky. Vzhledem k charakteru přilehlých pozemků není navrhována rekonstrukce objektu. Lokalita je evidovaná jako ÚSES, VKP Topoly červenomlýnského potoka.
