### Úsek 08 (staničení 2706 - 2847 m)

### Úsek 09 (staničení 2847 - 2920 m)

### Úsek 10 (staničení 3021 - 3411 m)

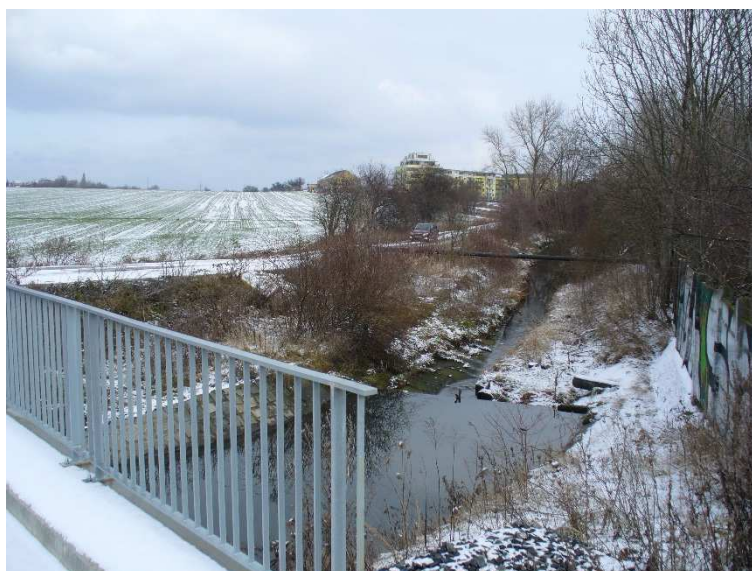
obr. 20 – úsek 08, pohled po proudu z objektu č. 12 na navrhovaný balvanitý skluz

Přírodě blízká úprava koryta v tomto úseku spočívá v odstranění dolního stupně, nahrazení horního stupně balvanitým skluzem, odstranění dnového opevnění, rozšíření dnového pásu s příčným sklonem berem cca 5% a vytvoření mělké meandrující kynety s kapacitou na korytotvorný průtok  $Q_{30d}$ . Zřízením kynety pro běžné průtoky bude zajištěna dostatečná hloubka proudění, a to i v obdobích nízkých průtoků. Biodiverzita bude zajištěna zřízením dostatečně členité kynety, a to rozčleněním břehové čáry vložением kamenů, říčního dřeva. Podélný profil bude stabilizován periodicky umístěnými příčnými stabilizačními prahy přírodě blízkého charakteru, kyneta bude pro zajištění počáteční fáze stabilizace opatřena pohozem. Mezi prahy budou ve dně vlivem vyšších průtoků vznikat místa s vyšší hloubkou a nižšími rychlostmi, obdobně, jako se v přírodě na tocích se splaveninovým režimem samovolně tvoří tzv. periodické brody a tůně.

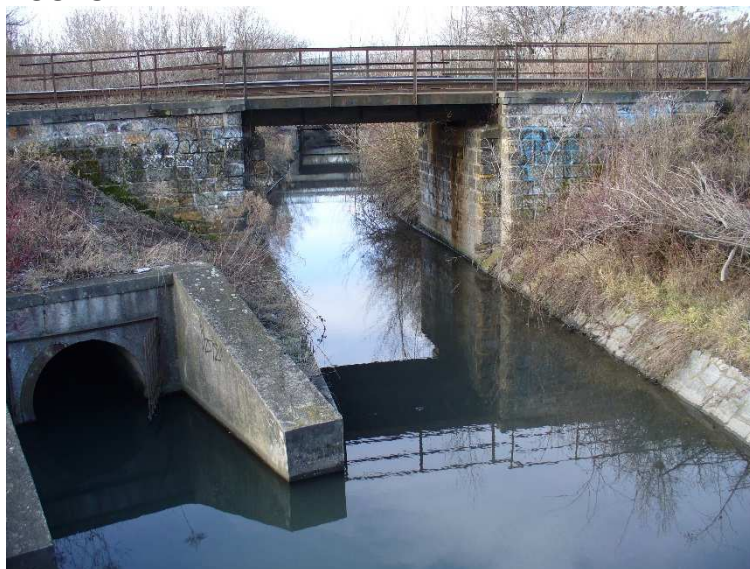
obr. 22 – úsek 09, pohled proti proudu na železniční most s navrhovaným průchodem

Stávající křížení vodního toku s dráhou (objekt č. 13) neumožňuje průchod pro pěší. Průchod zde původně byl, do současnosti se nedochoval. Smyslem úprav v rámci úseku 09 je zřízení průchodu pod železničním mostem. Navržen je chodník při levém mostním pilíři, mírně zvýšený nad hladinou běžných průtoků. Jeho šířka je uvažována zhruba 2 m. Zúžený průtočný profil ve dně omezí sedimentaci v mostním profilu. Dno bude opevněno tak, aby nebyl ohrožen most. Výpočtem ustáleného nerovnoměrného proudění (uvedeném v samostatné zprávě) bylo ověřeno, že průtočná kapacita mostu nebude zřízením průchodu ohrožena. Vzhledem k tomu, že je úsek ve vzdušném stupně, průtočné rychlosti jsou nízké. Zvýšení hladin při povodni v důsledku zřízení chodníku se pohybuje v řádu centimetrů.
